Verkehrssicherheitsuntersuchung von Unfallhäufungsstellen unter Berücksichtigung fahrzeugspezifischer Fahrdynamik und Human Factors

Marianne Kraut (Reco-Tech GmbH)

Verkehrssicherheitsuntersuchung LB 317 Hirt- Pöckstein Kärnten

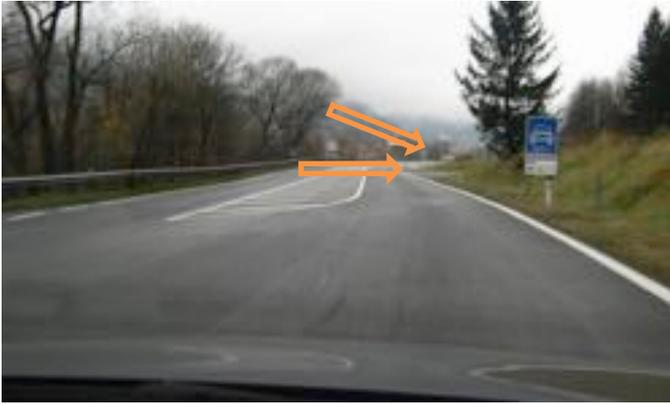
Kreuzung LB 317 – L 82a aus Fahrtrichtung St. Veit

- Bushaltestelle nicht deutlich erkennbar
- Sicht auf ankommenden Verkehr / Kreuzungsbereich
- Versetzen der Ankündigungstafel - Vorwegweiser in Richtung St. Veit
- Geschwindigkeitsübertretungen in Richtung Friesach

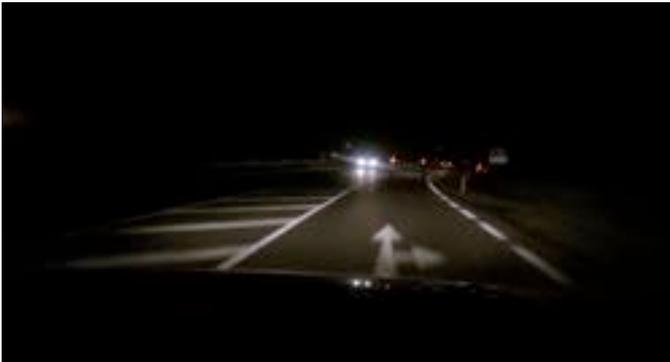
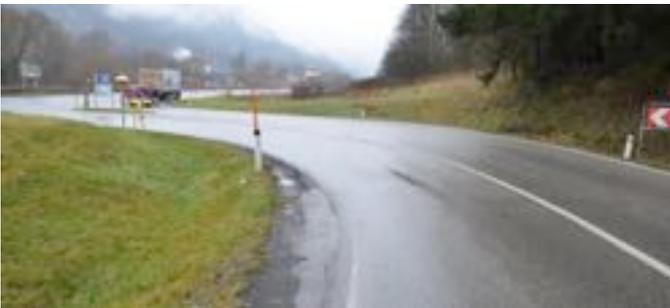
Abbiegen nach rechts in Richtung Althofen L 82a

- Unübersichtliche Kreuzung – unzureichende Kennzeichnung
- Bankett mangelhaft im gesamten Bereich, kurveninnenliegende Seite große Mängel

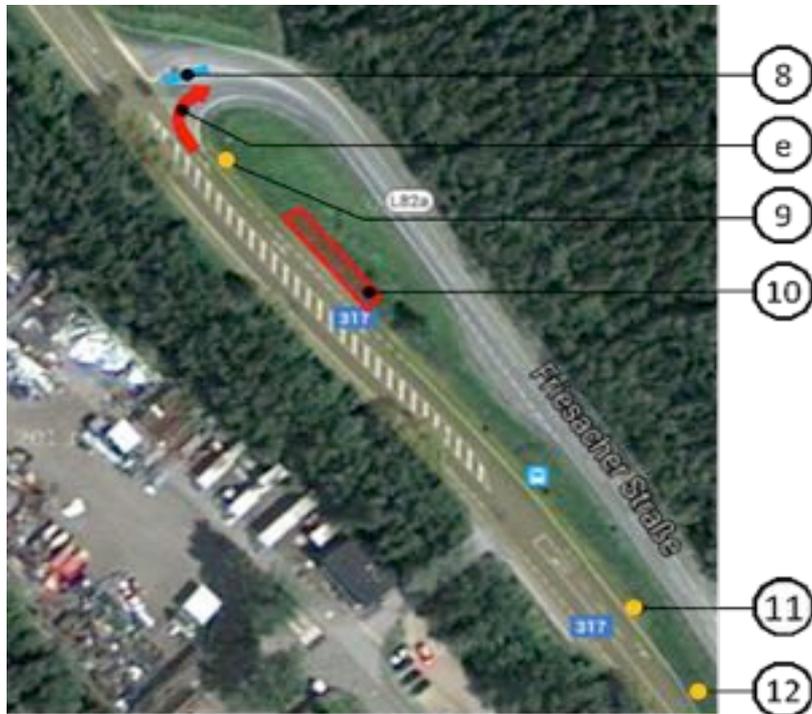
Kreuzung LB 317 – L 82a

- 8 Wegweiser in der Kreuzung
- 9 Leitpfosten
- 10 Bushaltestelle
- 11 Vorwegweiser
- 12 Geschwindigkeitsbeschränkung 70km/h
- e Rechts abbiegen Richtung Althofen

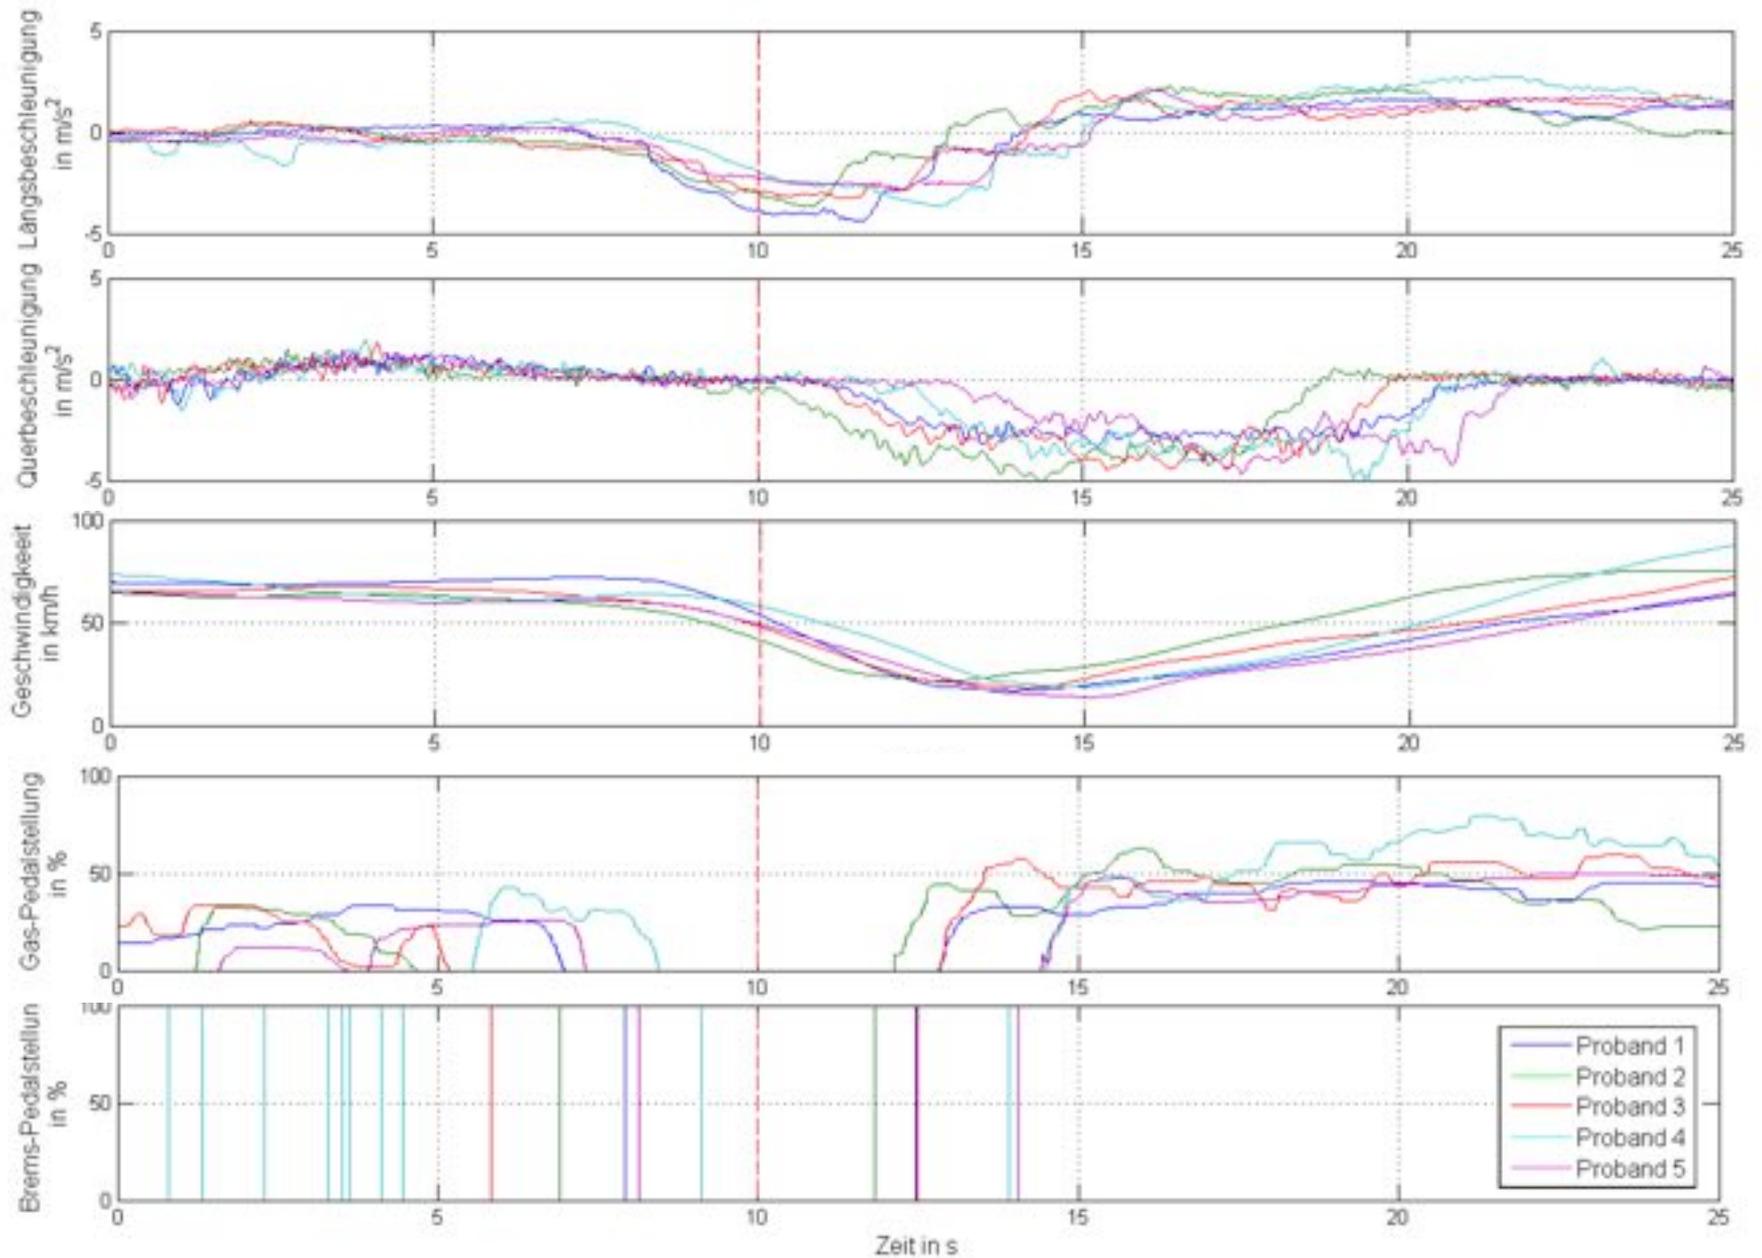
Ergebnisse der kinematischen Daten

- **Längsbeschleunigung:**
 - synchrone Kennlinien der Probanden
 - P4 verzögert am Anfang Impulshaft
 - Maximale Verzögerung wird erst nach dem Bezugspunkt erreicht
 - Stufenförmiger Rückgang der Verzögerung
- **Querbeschleunigung:**
 - Sehr ähnlicher Verlauf
 - Ausschlag ist abhängig vom Zeitpunkt des Einlenkens und der Geschwindigkeit
- **Geschwindigkeit:**
 - ähnlicher Verlauf
- **Gaspedalstellung:**
 - Vor Bezugspunkt unter 50%, nach Bezugspunkt um 50%
 - P4: plötzlicher Ausschlag vor Bezugspunkt
- **Bremspedalstellung:**
 - Es wurde zu sehr unterschiedlichen Zeiten gebremst.
 - P4 betätigt die Bremse sehr oft für kurze Zeit

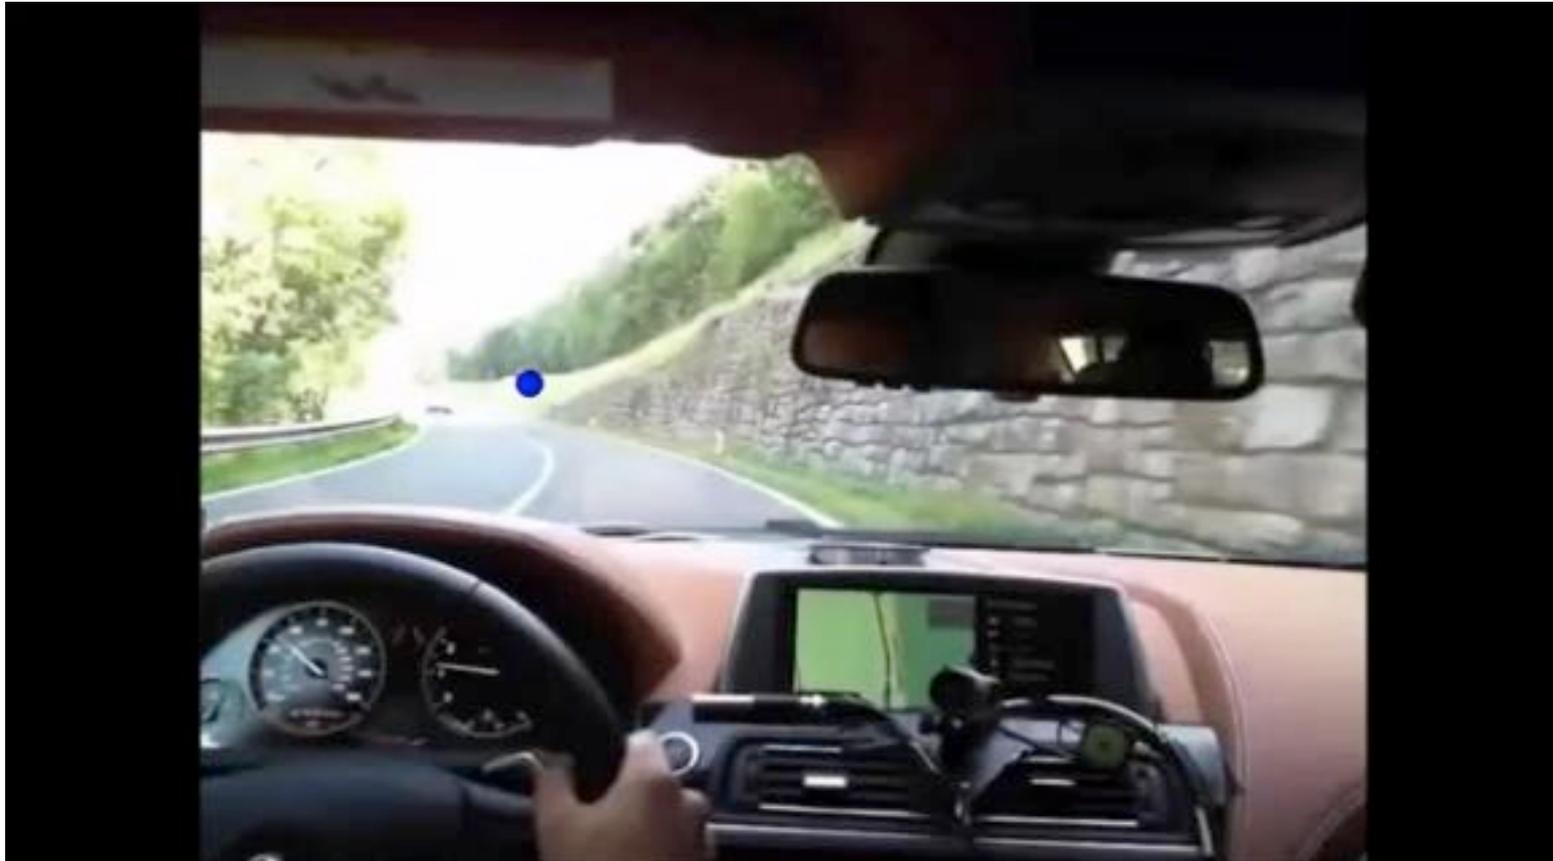
Optische Auswertung

- Proband 1: Beschilderung / Vorwegweiser – Bushaltestelle lang – Wegweiser spät
- Proband 3: Vorausfahrendes Fahrzeug – Gegenverkehr – stehende Fahrzeuge im Kreuzungsbereich – Wegweiser
- Proband 4: Verkehrsschilder– Straßenverlauf – Wegweiser früh
- Proband 5: Verkehrsschilder– stehendes Fahrzeug von Althofen (nicht reagiert)

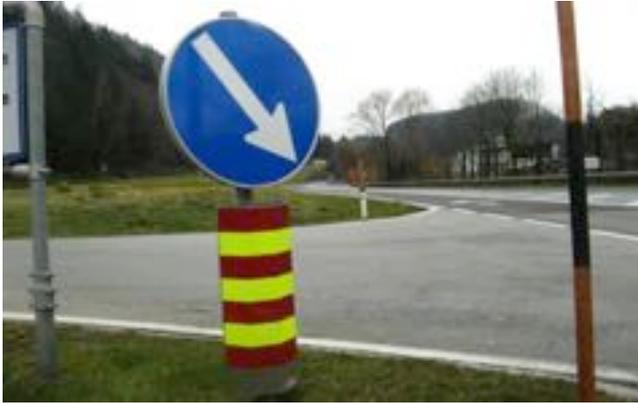
- Bankett mangelhaft im gesamten Bereich, kurveninnenliegende Seite große Mängel
- Erhöhung des Abstandes der Unterseite des Wegweisers auf 1,5 m

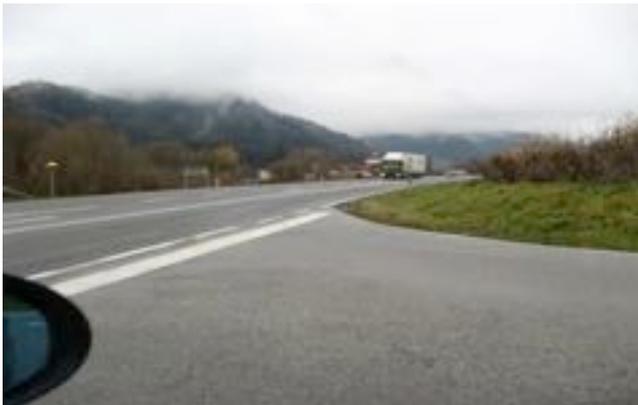
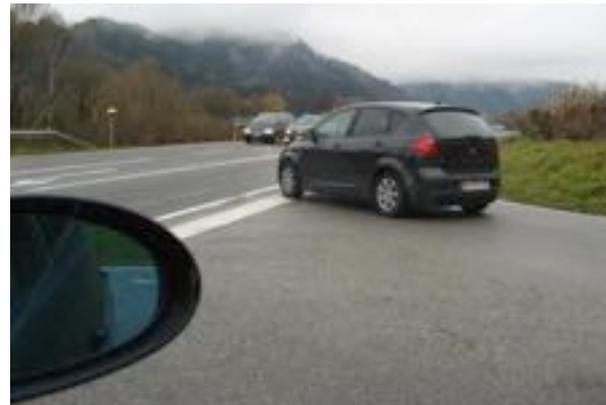
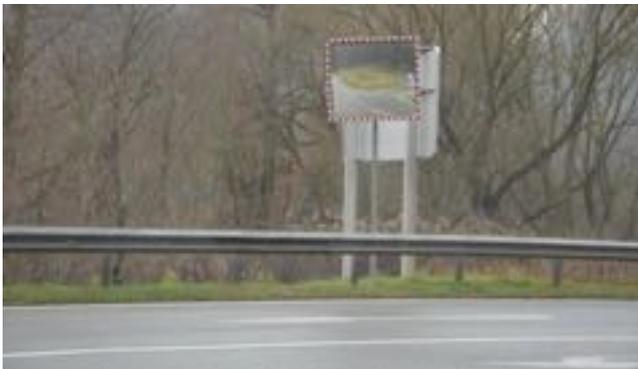
- Sicht auf den Ankommenden Verkehr eingeschränkt
- Verkehrsspiegel im Kreuzungsbereich für Rechtsabbieger

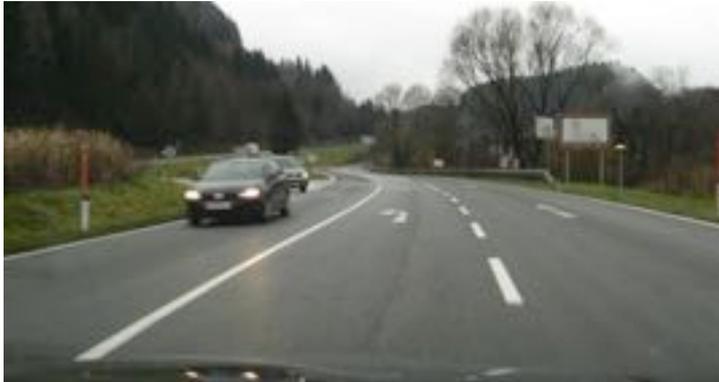
Kreuzung LB 317 – L 82a aus Richtung Friesach

- 2 Linksabbiegespuren in Richtung Althofen unmittelbar hintereinander – unübersichtliche Kreuzungssituation

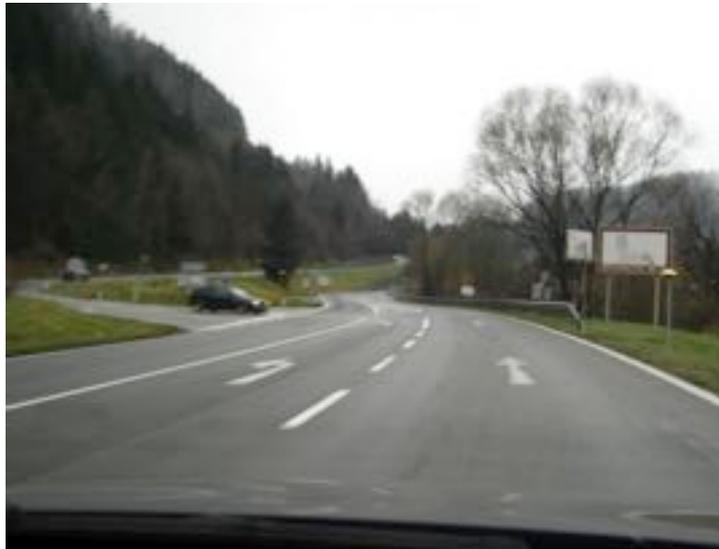
- Am rechten Fahrbahnrand sind Beschilderungen und Vorankündigungstafeln von Sehenswürdigkeiten angebracht – ziehen Aufmerksamkeit im Kreuzungsbereich auf sich

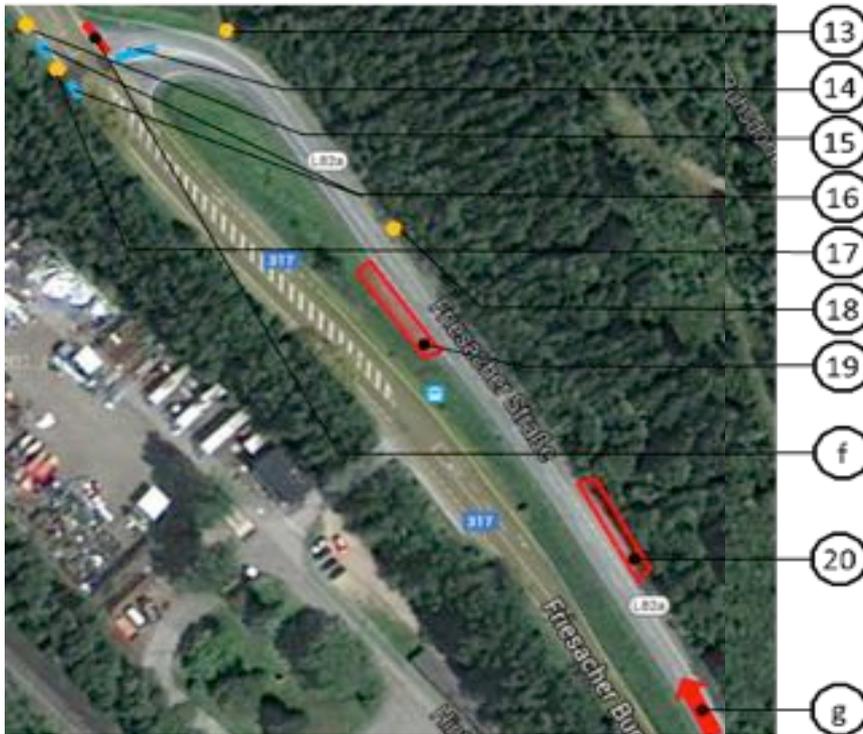
Rückfahrt L 82a

- 13 Leitwinkel
- 14 Wegweiser
- 15 Verkehrsspiegel
- 16 Wegweiser
- 17 Geschwindigkeitsbegrenzung 70 km/h
- 18 Vorrang geben in 100 m
- 19, 20 Bushaltestelle
- f Ende Aufzeichnungsfenster, Stillstand Fahrzeug
- g Fahrtrichtung

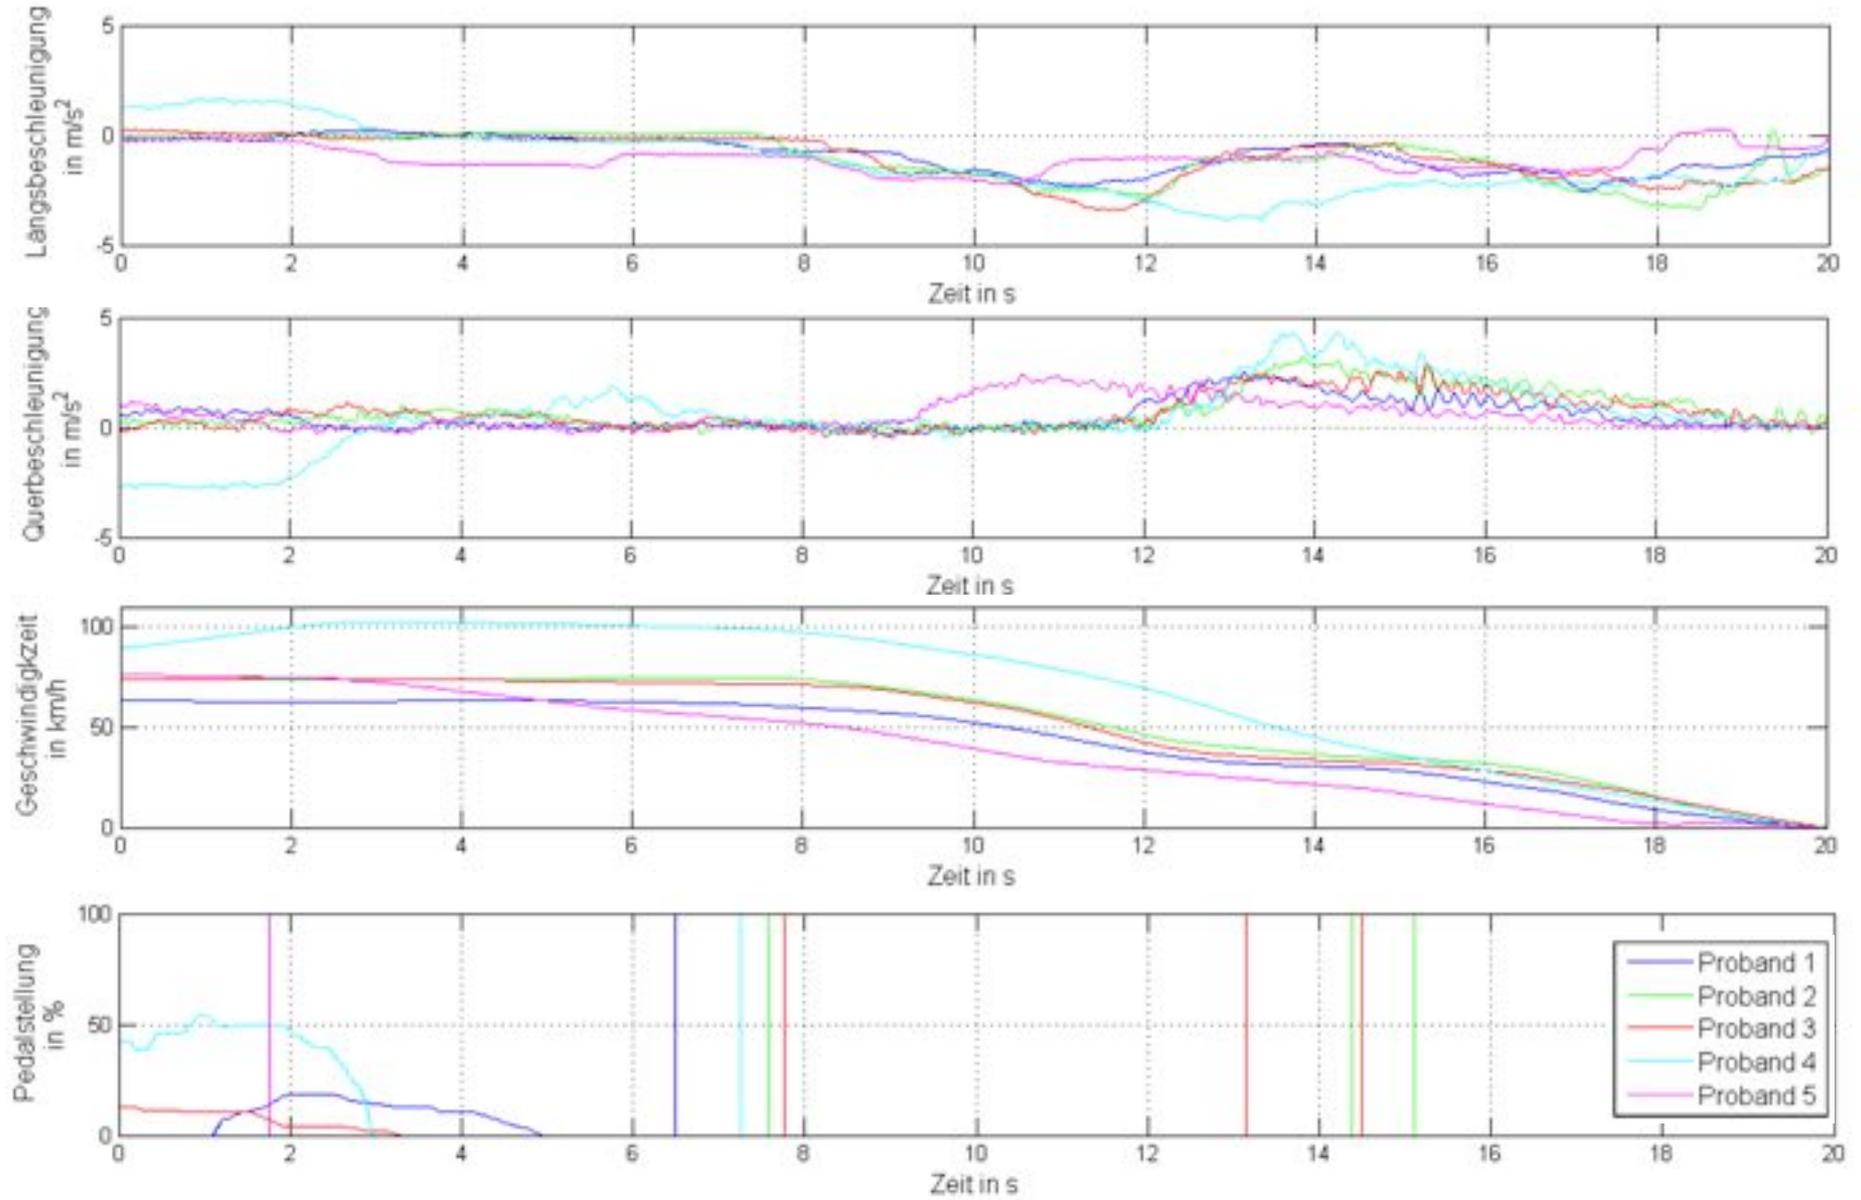
Ergebnisse der kinematischen Daten

- Längsbeschleunigung:
 - Verzögerung vor der Kurve, wenig Verzögerung in der Kurve, Verzögerung nach Kurve
 - Zeitverzögerte Kennlinie von P4
- Querbeschleunigung:
 - Annähernd synchroner Verlauf der Kennlinien
- Geschwindigkeit:
 - Sehr ähnlicher Verlauf
 - Sehr hohe Geschwindigkeit von P4
 - P5 bewegt sich in Schrittempo auf die Kreuzung zu
- Pedalstellung:
 - Gaspedal nur bei P1, P3 und P4
 - Beginn der Bremsung bei P1 bis P4 zwischen 6 und 8 Sekunden
 - P2 und P3 betätigten die Bremse 2 Mal

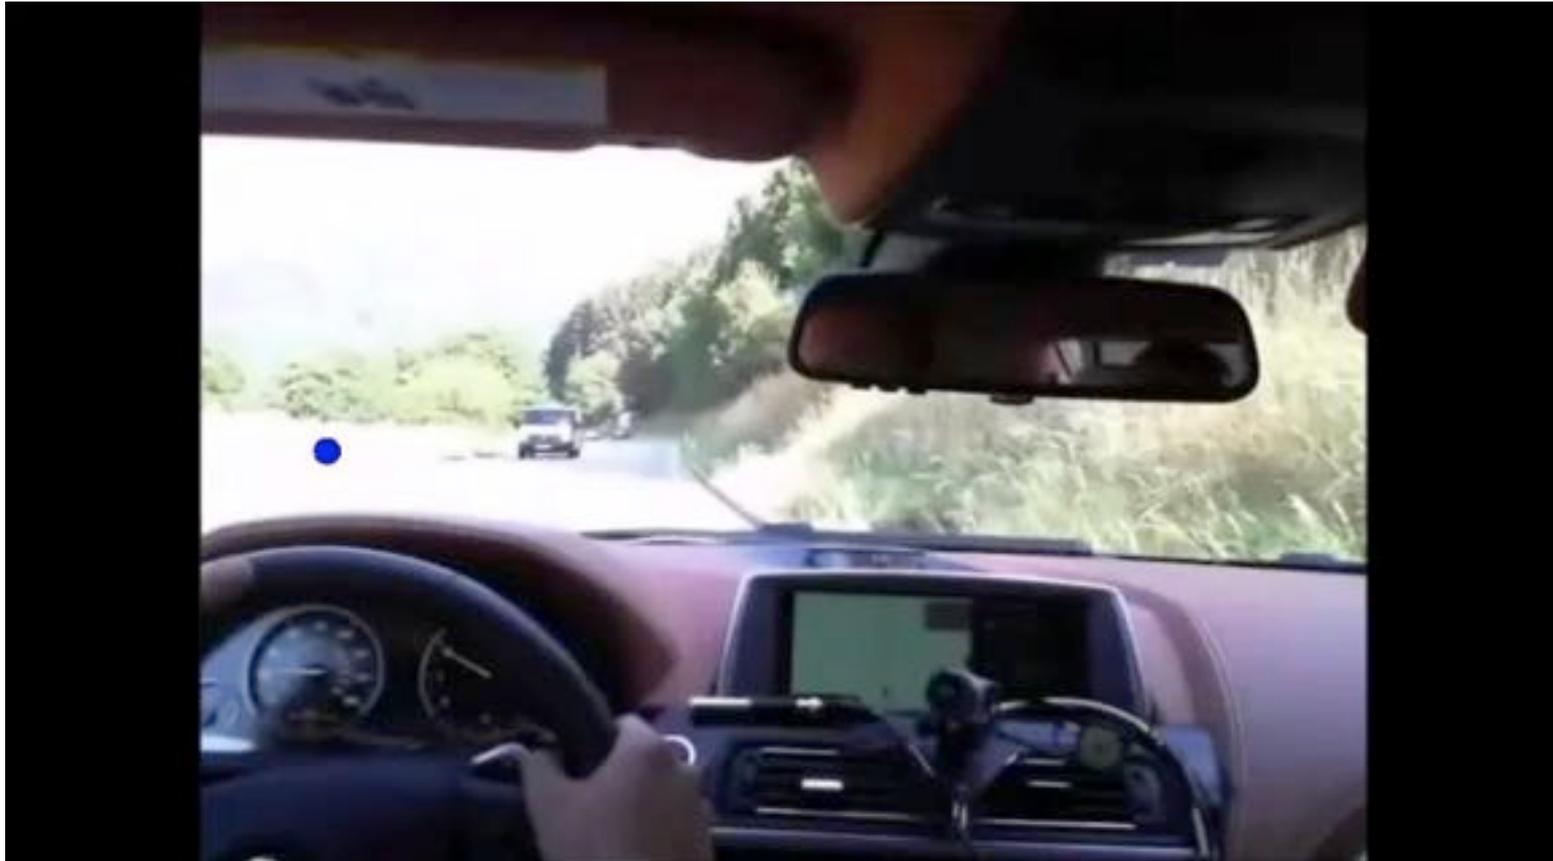
Optische Auswertung

- Straßenverlauf schon bekannt = ähnliches Muster bei allen Probanden:
 - Straßenverlauf
 - Gegenverkehr
 - Beschilderung
- P4 Blick weit voraus (hohe Geschwindigkeit)
- Wenig Beachtung geschenkt wurden:
 - Vorrang geben in 100m
 - Wegweiser in Kreuzung
 - Geschwindigkeitsbegrenzung in Kreuzung
