# Unfallrekonstruktion Status Quo

R. Piller

Büro für Unfallanalytik, Gebenbach

6. GMTTB-Jahrestagung, 14./15. April 2016, HTWG Konstanz

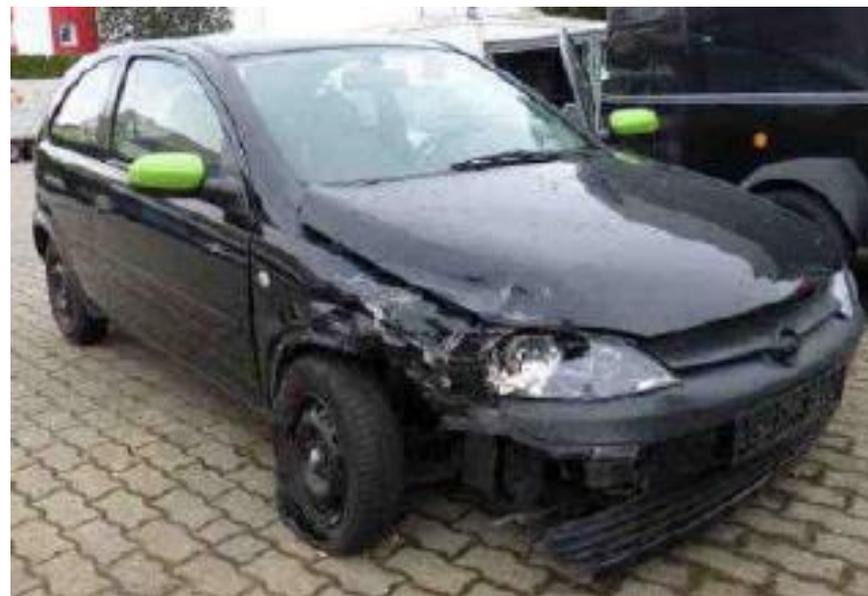
# Technische Ausstattung des Pkw Opel Corsa B

**Allgemeinzustand:** befriedigend  
**Karosseriezustand:** befriedigend  
**Lackzustand:** befriedigend  
**Besichtigungszustand:** unzerlegt  
**Schadenbereich(e):** vorn rechts  
**Farbe / Lackart:** Schwarz (9) / Uni

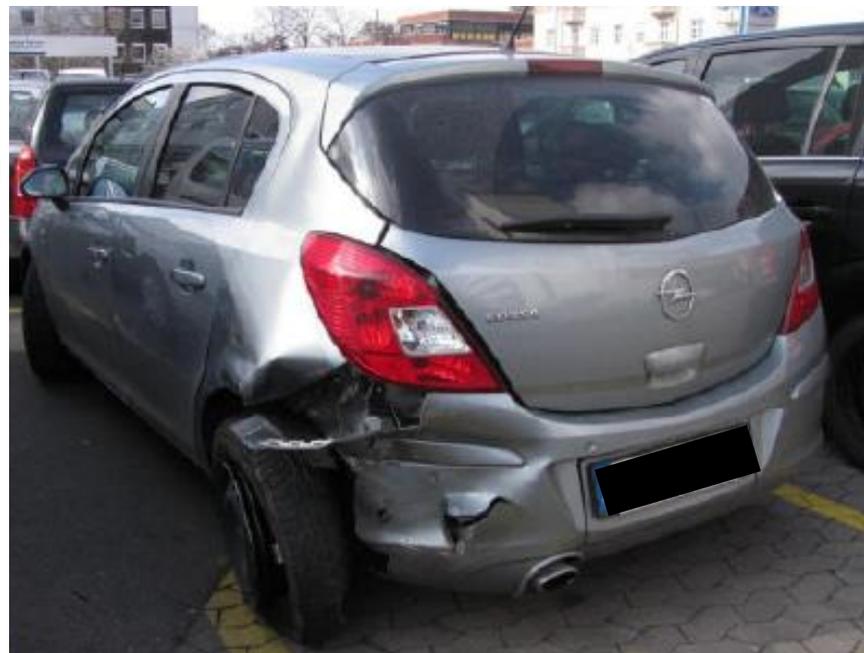
# Technische Ausstattung des Pkw Opel Corsa D

Gesamtzustand dem Alter und Laufleistung entsprechend.  
Geruch im Innenraum (Hund).

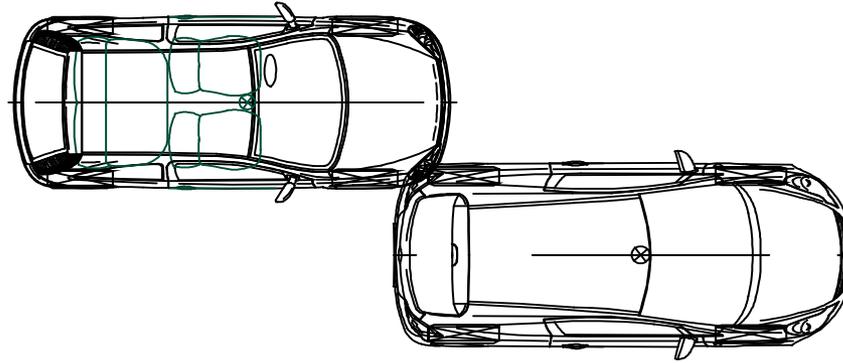
# Kollisionsstellung / Kollisionsanalyse

Relativgeschwindigkeit aus den an den Fahrzeugen verrichteten  
Deformationsenergien

$$v_{\text{rel.}} = 30 \text{ km/h bis } 39 \text{ km/h}$$

Angabe beider Fahrzeuglenker: Vorfahrer Pkw steht zum Anstoßzeitpunkt

$$\rightarrow v_{\text{rel.}} = v_{\text{K}} = 30 \text{ km/h bis } 39 \text{ km/h}$$

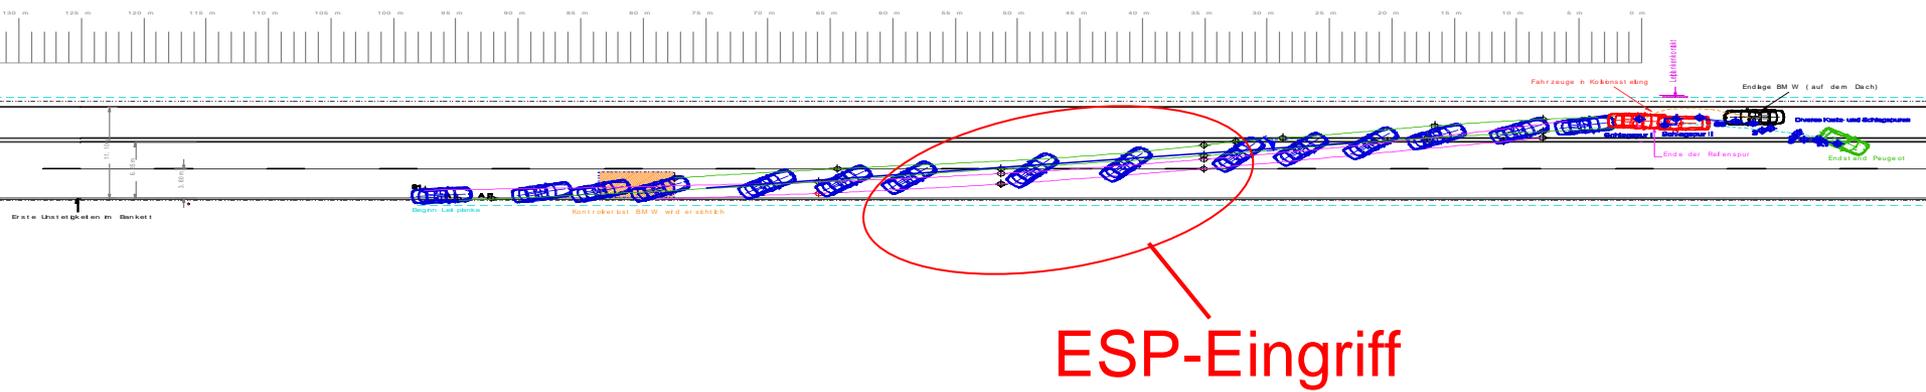
# Unfallskizze

ESP-Eingriff

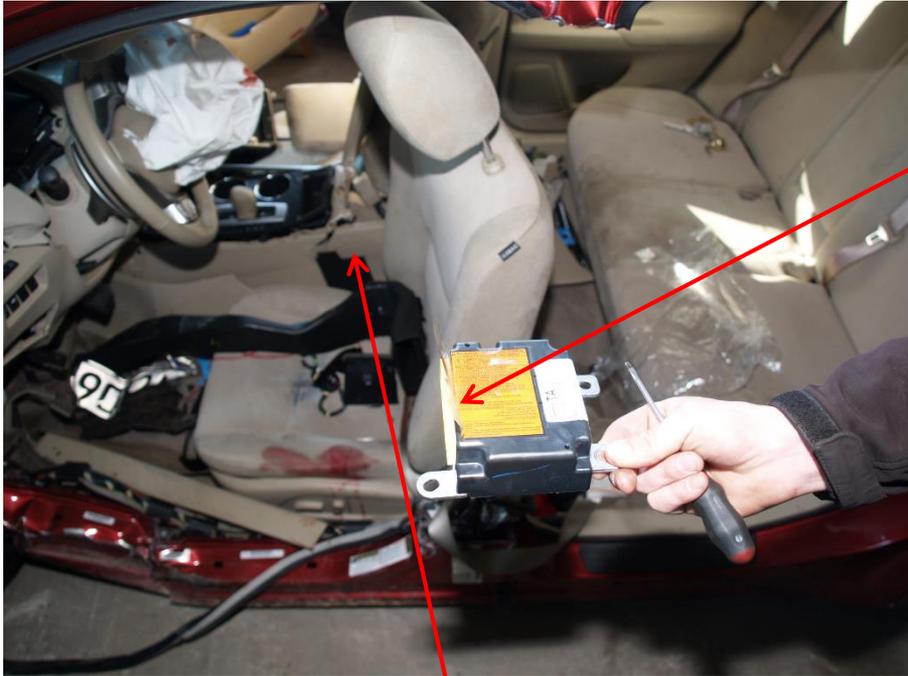
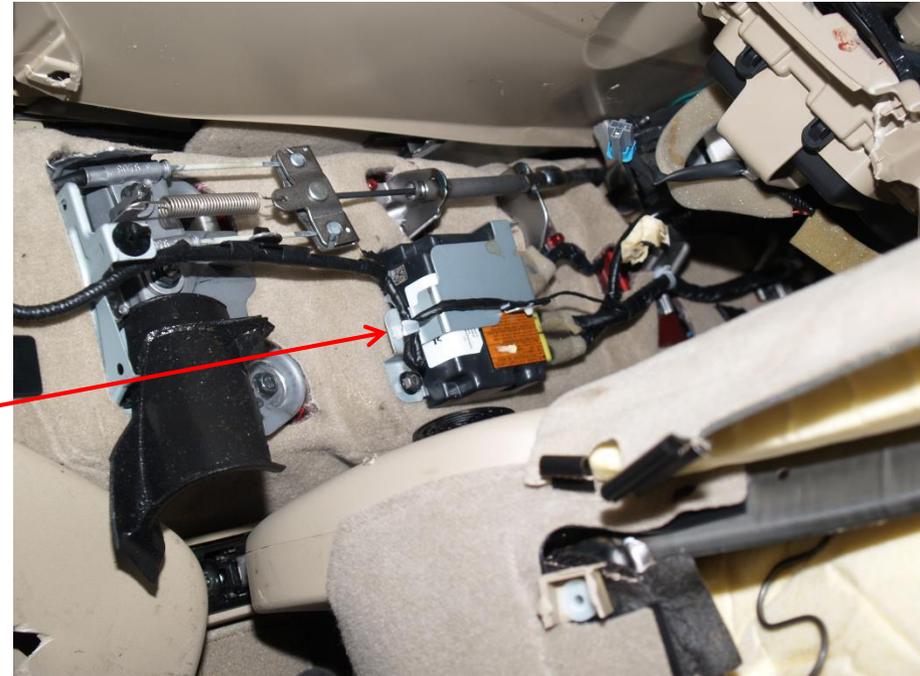
# Beispiel 3: Daten aus dem Airbagsteuergerät eines US-Fahrzeugs

Einbaulage: Mittelunnel zwischen den Vordersitzen
